平成31年度 (公財) 給水工事技術振興財団 助成研究 実験結果報告書
【JWWA B 116 水道用ポリエチレン管金属継手の施工不良の例とその性能評価】

しかしながら、施工が適正に行われていなければ、継手の性能を十分発揮することができないことから、実際の現場においてどのような施工不良が起きているのかを調査し、再現実験を行い性能がどの程度低下するのかを確認し、施工不良の低減のために、施工手順とその注意点について、本助成研究の成果としてまとめました。

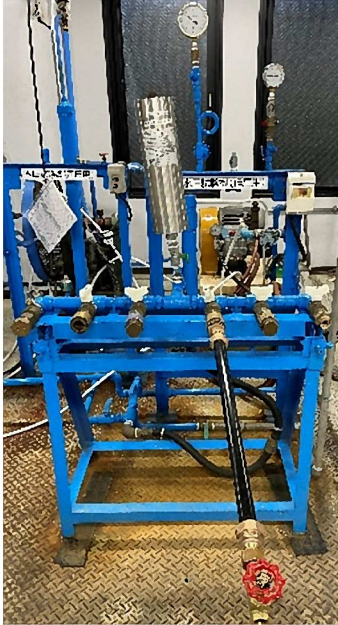
表. 管斜め切断時の耐圧テスト結果

0 mm (標準施工)	漏れなし
	1 mm	漏れなし
	2 mm	漏れなし
	・ ・ ・	・ ・ ・
	1 3 mm	漏れなし
	<u>1 4 mm</u>	<u>漏れあり</u>
	<u>1 5 mm</u>	<u>漏れあり</u>

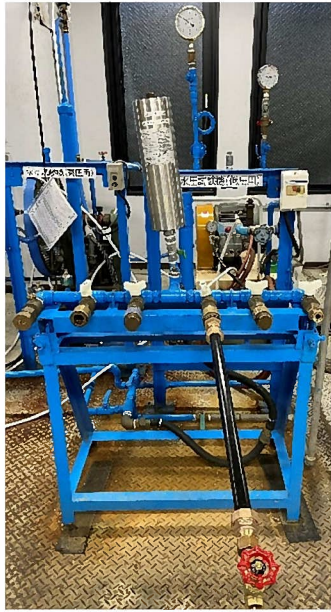
表. コア打ち込み時のPリングの位置別の耐圧テスト結果

0 mm	漏れなし
	1 mm	漏れなし
	2 mm	漏れなし
	3 mm	漏れなし
	・	・
	・	・
	・	・
	1.5 mm	漏れなし
	1.6 mm	漏れなし
	1.7 mm	漏れなし
1.8 mm	漏れなし

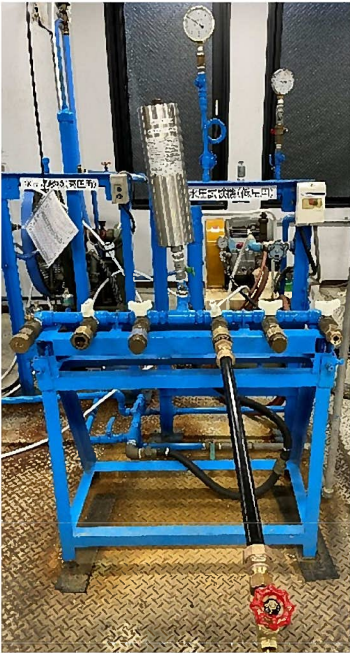
表. 締め付けトルク別の耐圧テスト結果

<u>$5\text{N}\cdot\text{m}$</u> <u>(締め付け不足)</u>	<u>漏れあり</u>
	$10\text{N}\cdot\text{m}$ (締め付け不足)	漏れなし
	$15\text{N}\cdot\text{m}$ (締め付け不足)	漏れなし
	・ ・ ・ ・	・ ・ ・ ・
	$60\text{N}\cdot\text{m}$ (標準施工)	漏れなし
	$90\text{N}\cdot\text{m}$ (過度締め付け)	漏れなし
	$110\text{N}\cdot\text{m}$ (過度締め付け)	漏れなし

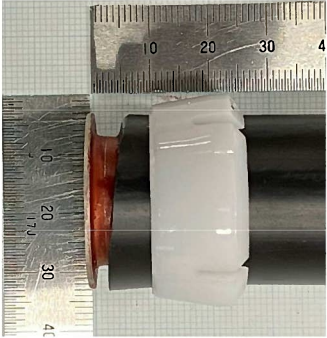
状態	写真
<p>管の切断状態：管端 4 mm の斜め切断 コア打ち込み状態：2 mm の打ち込み不足</p>

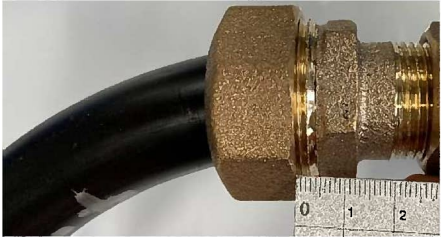
曲げ管状態	4mm	2mm	10N・m	<u>漏れあり</u>
				15N・m	<u>漏れあり</u>
				60N・m	漏れなし
			4mm	10N・m	<u>漏れあり</u>
				15N・m	<u>漏れあり</u>
				60N・m	漏れなし

<p>継手接合状態：締付トルク 15 N・m</p>

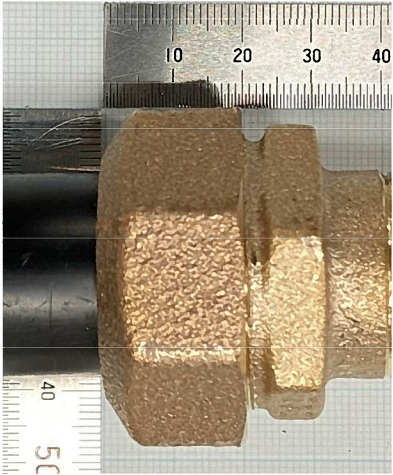
<p>継手接合状態：締付トルク 60 N・m</p>
